Stadtumbau Gefrees Hofer Straße 1+3

Erweiterung
Machbarkeitsstudie 2024

Juni 2024

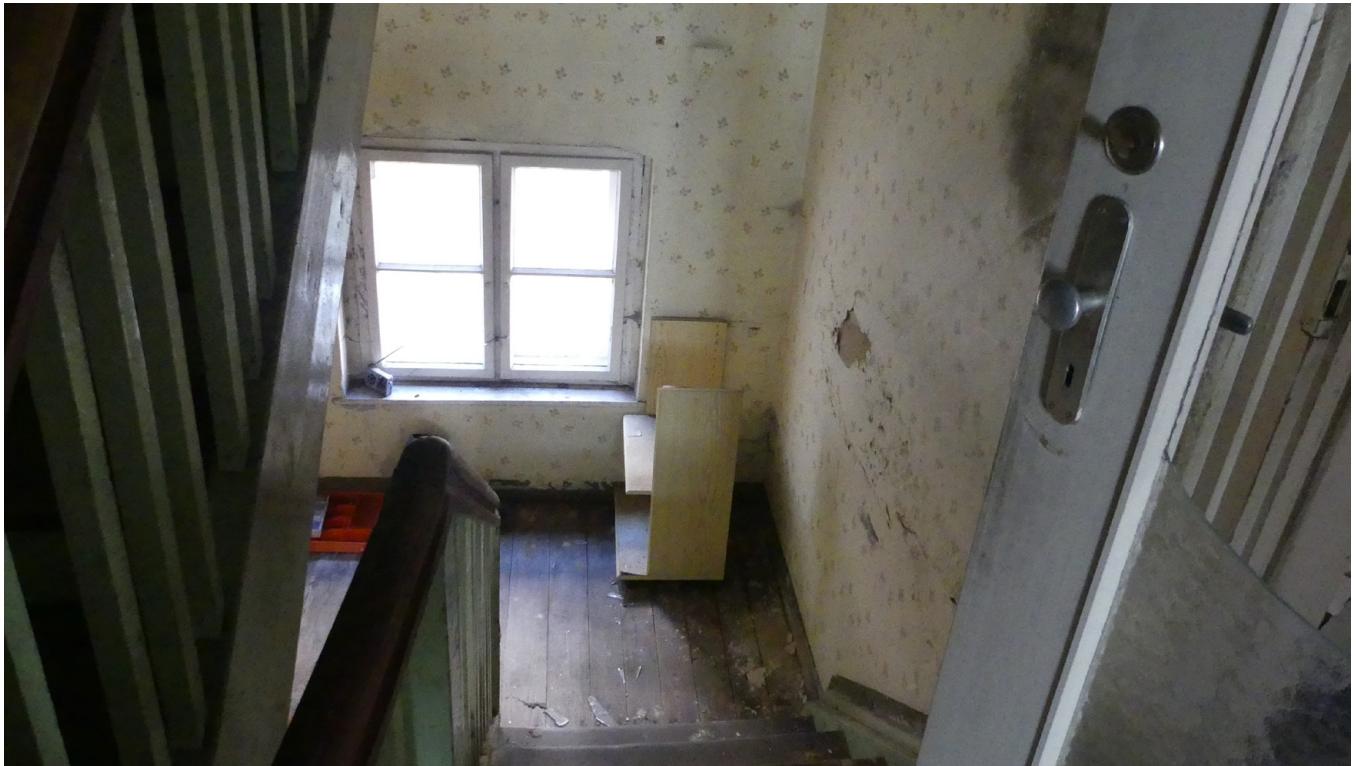
Abb. 11 Treppenhaus Hofer Straße

Die Treppe im Haus 3 zeigt einen massiven Befall durch den gewöhnlichen Nagekäfer, vor allem im Erdgeschoss bis zum Obergeschoss. Stufen, Wangen und Geländer sind betroffen und geschädigt. Hier sind Bekämpfungs- und Sanierungsmaßnahmen notwendig, wobei aufgrund lackierter Treppenverläufe eine chemische Bekämpfung erschwert ist.

Hier sind Stufen, Wangen und Geländer befallen und geschädigt.

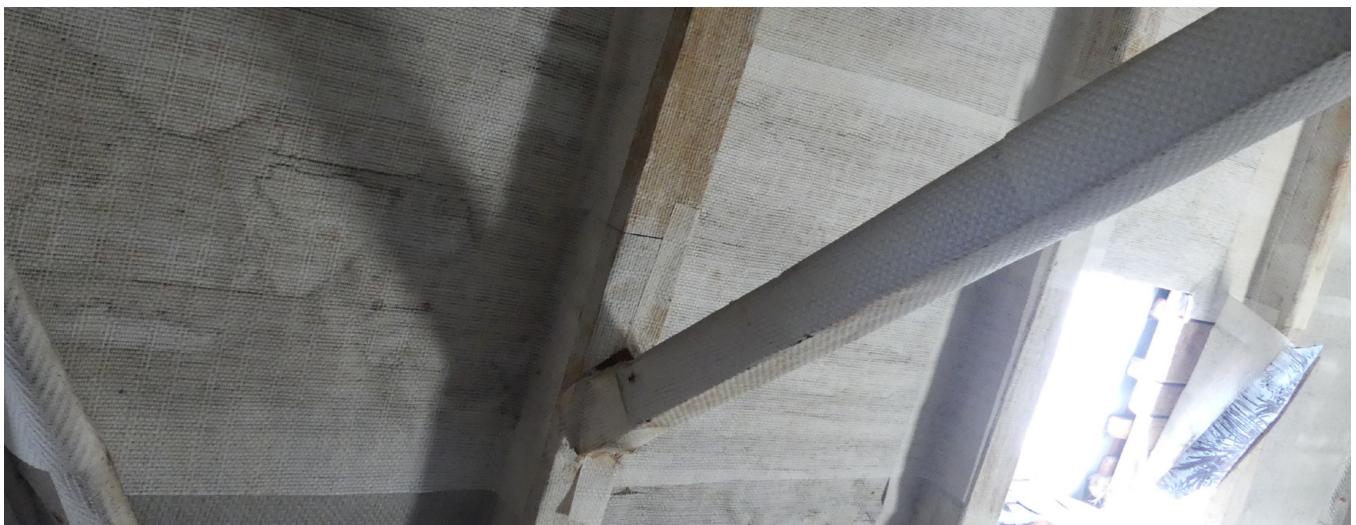
Abb. 12 Dachstuhl

Um pilzlichen Organismen die Milieuentwicklung zu erschweren, sollten eventuelle undichte Stellen provisorisch gesichert und Dachfenster mit Undichtigkeiten sofort abgedichtet werden.

Dachfenster , welche jetzt bereits Undichtigkeiten aufzeigen, sollten provisorisch gesichert/abgedichtet werden = Sofortmaßnahme!

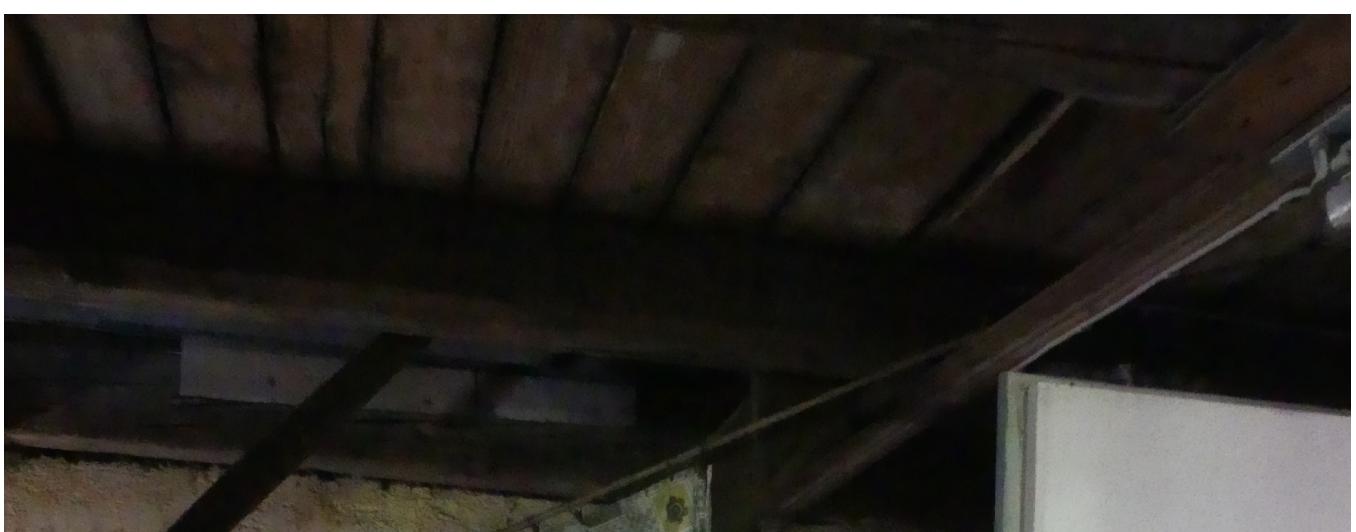
Abb. 13 Gebälk Decke

Deckenbalkenköpfe zeigen bereits Fäulnis/Witterungsschäden im Nord-/Westbereich, was Handlungsbedarf erfordert. Aus gutachterlicher Sicht ist in beiden Häusern trotz Sanierungsbedarf ein guter Substanzerhalt möglich, erfordert jedoch genaue Befunduntersuchungen auf Art und Umfang der Schäden sowie der damit verbundenen Sanierungskosten.

Deckenbalkenköpfe ragen nach außen und zeigen Nord / West schon Fäulnis / Witterungsschäden mit Handlungsbedarf.

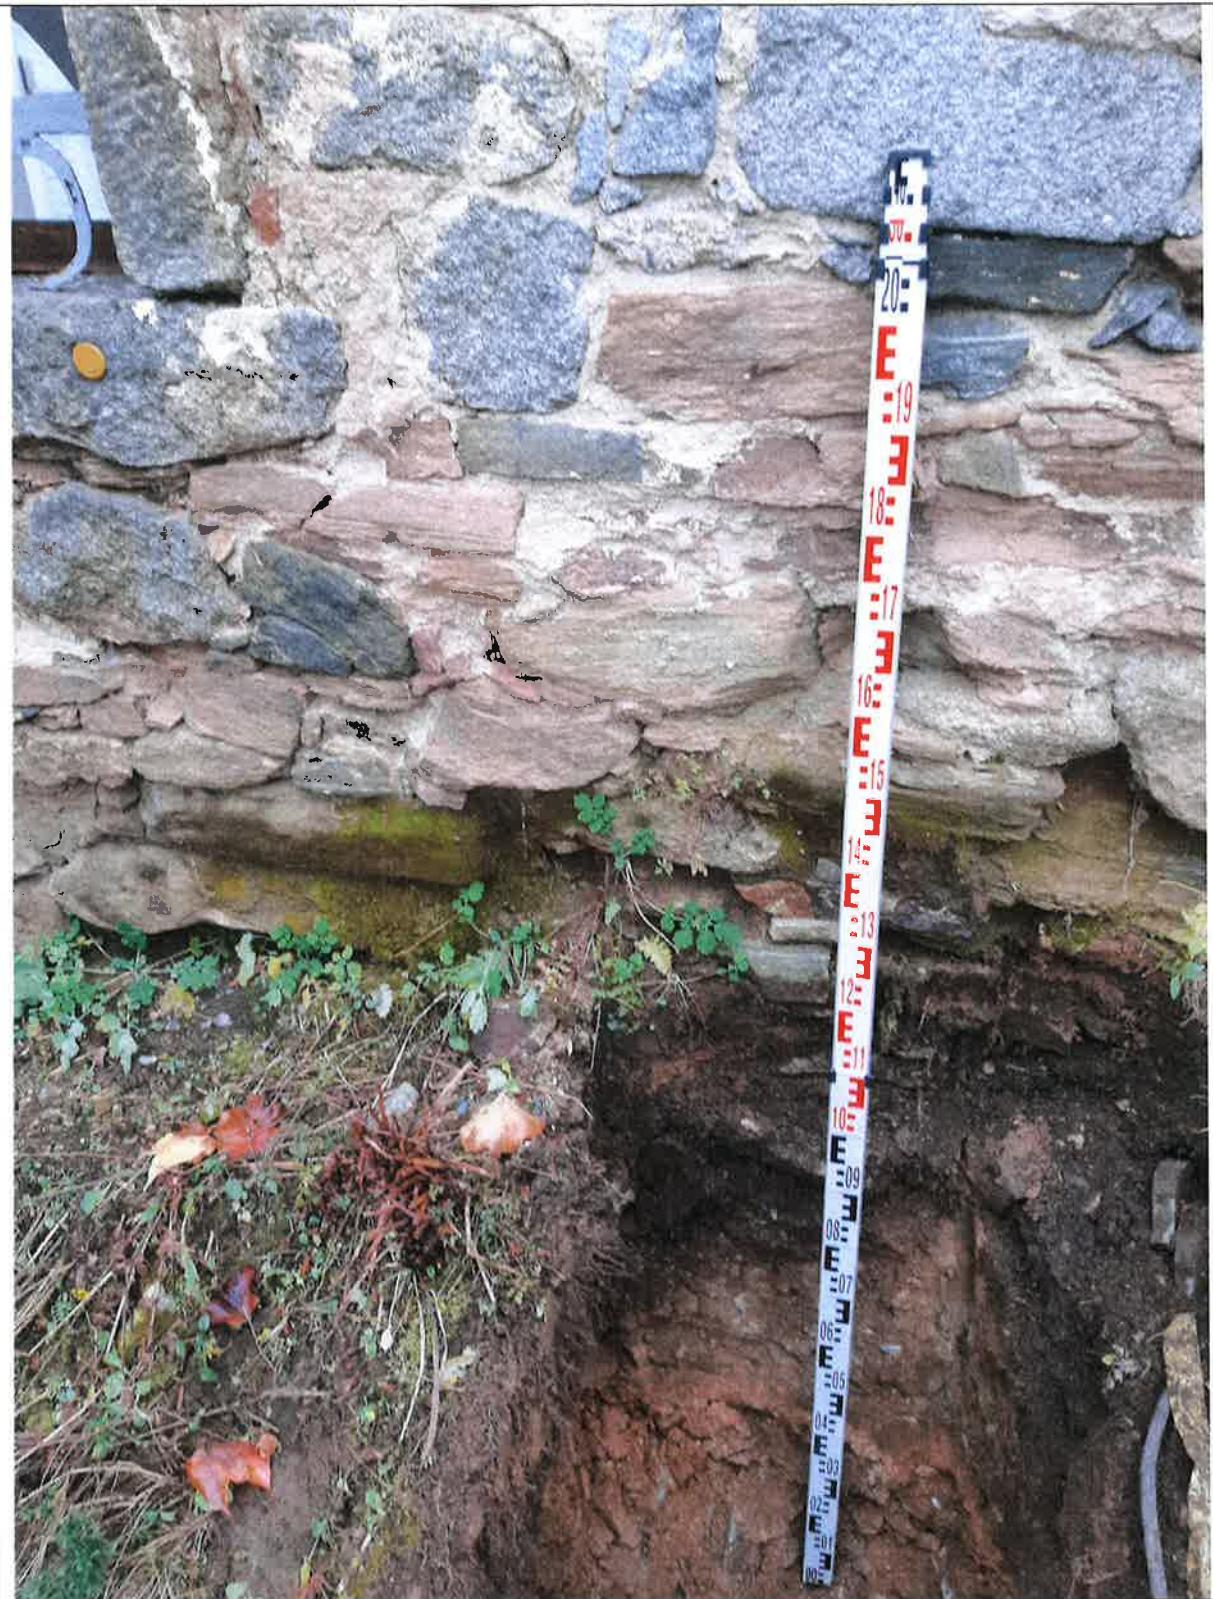
Die beiden Aufgrabungen am Nachbargebäude Nr. 79 (Sch1 und Sch2) zeigen, dass weder das Haupt- noch das Nebengebäude eine relevante Einbindung des Bruchsteinmauerwerks aufweisen. Diese gründen, ebenso wie das Bestandsgebäude, auf den Festgesteinen, welche jedoch stark schwankende Festigkeiten aufweisen.

Bild 1: Übersichtsbild Aufgrabung Sch1, Nebengebäude Hofer Str. 79

Bei einer Abgrabung für einen neuen Zugang wären entsprechende Sicherungsmaßnahmen der Nachbarbebauung (Unterfangung nach DIN 4123 oder evtl. eine vorgesetzte Stützwand) notwendig. Hierzu müssen die Festgesteine gelöst werden. Dabei muss mit Erschütterungen gerechnet werden. Zudem sollte bei der vorhandenen Bauwerkskonstruktion des Bestands (Bruchsteinmauerwerk) mit einem Arbeiten in kleinen Aushubabschnitten kalkuliert werden, um das Schadensrisiko für die Bestandsgebäude während der Bauausführung möglichst gering zu halten. Die Verträglichkeit der notwendigen Arbeiten mit der Bauwerkskonstruktion ist statischerseits zu beurteilen.

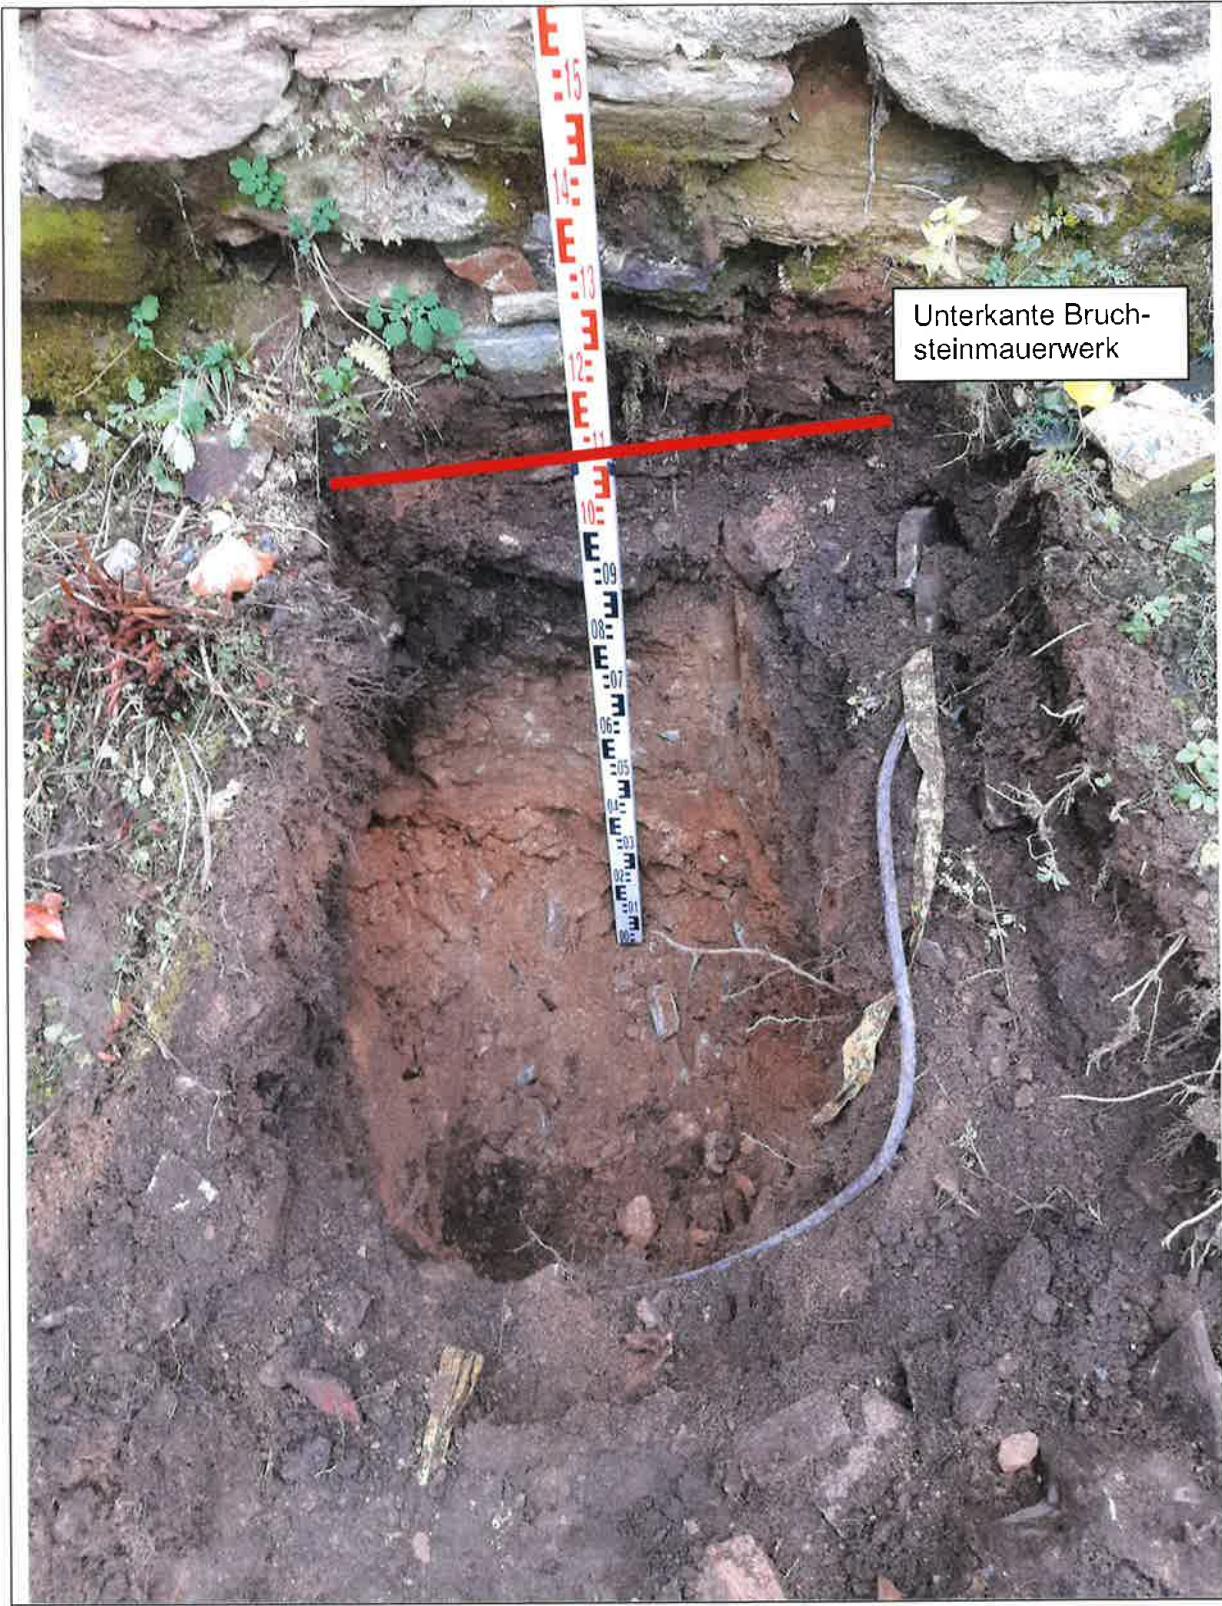
Bild 2: Detailbild Sch1, Nebengebäude Hofer Str. 79

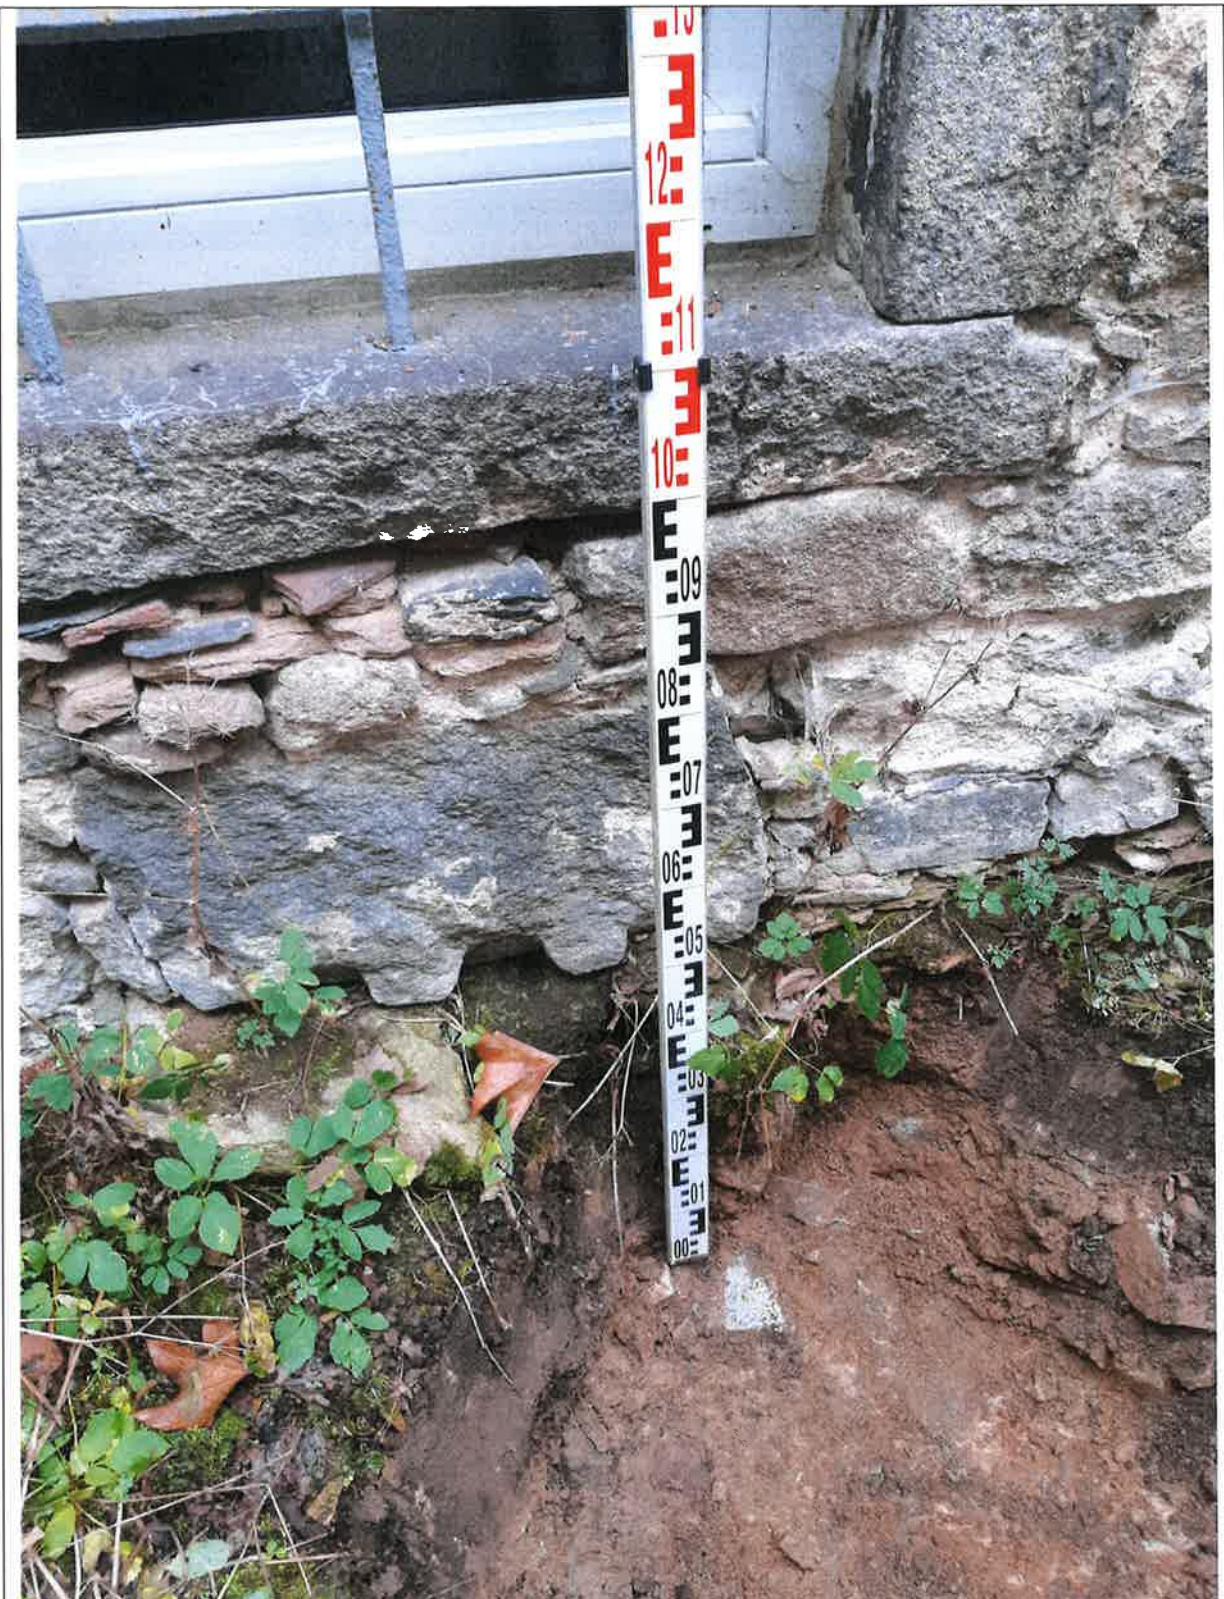
Bild 3: Übersichtsbild Aufgrabung Sch2, Hauptgebäude Hofer Str. 79

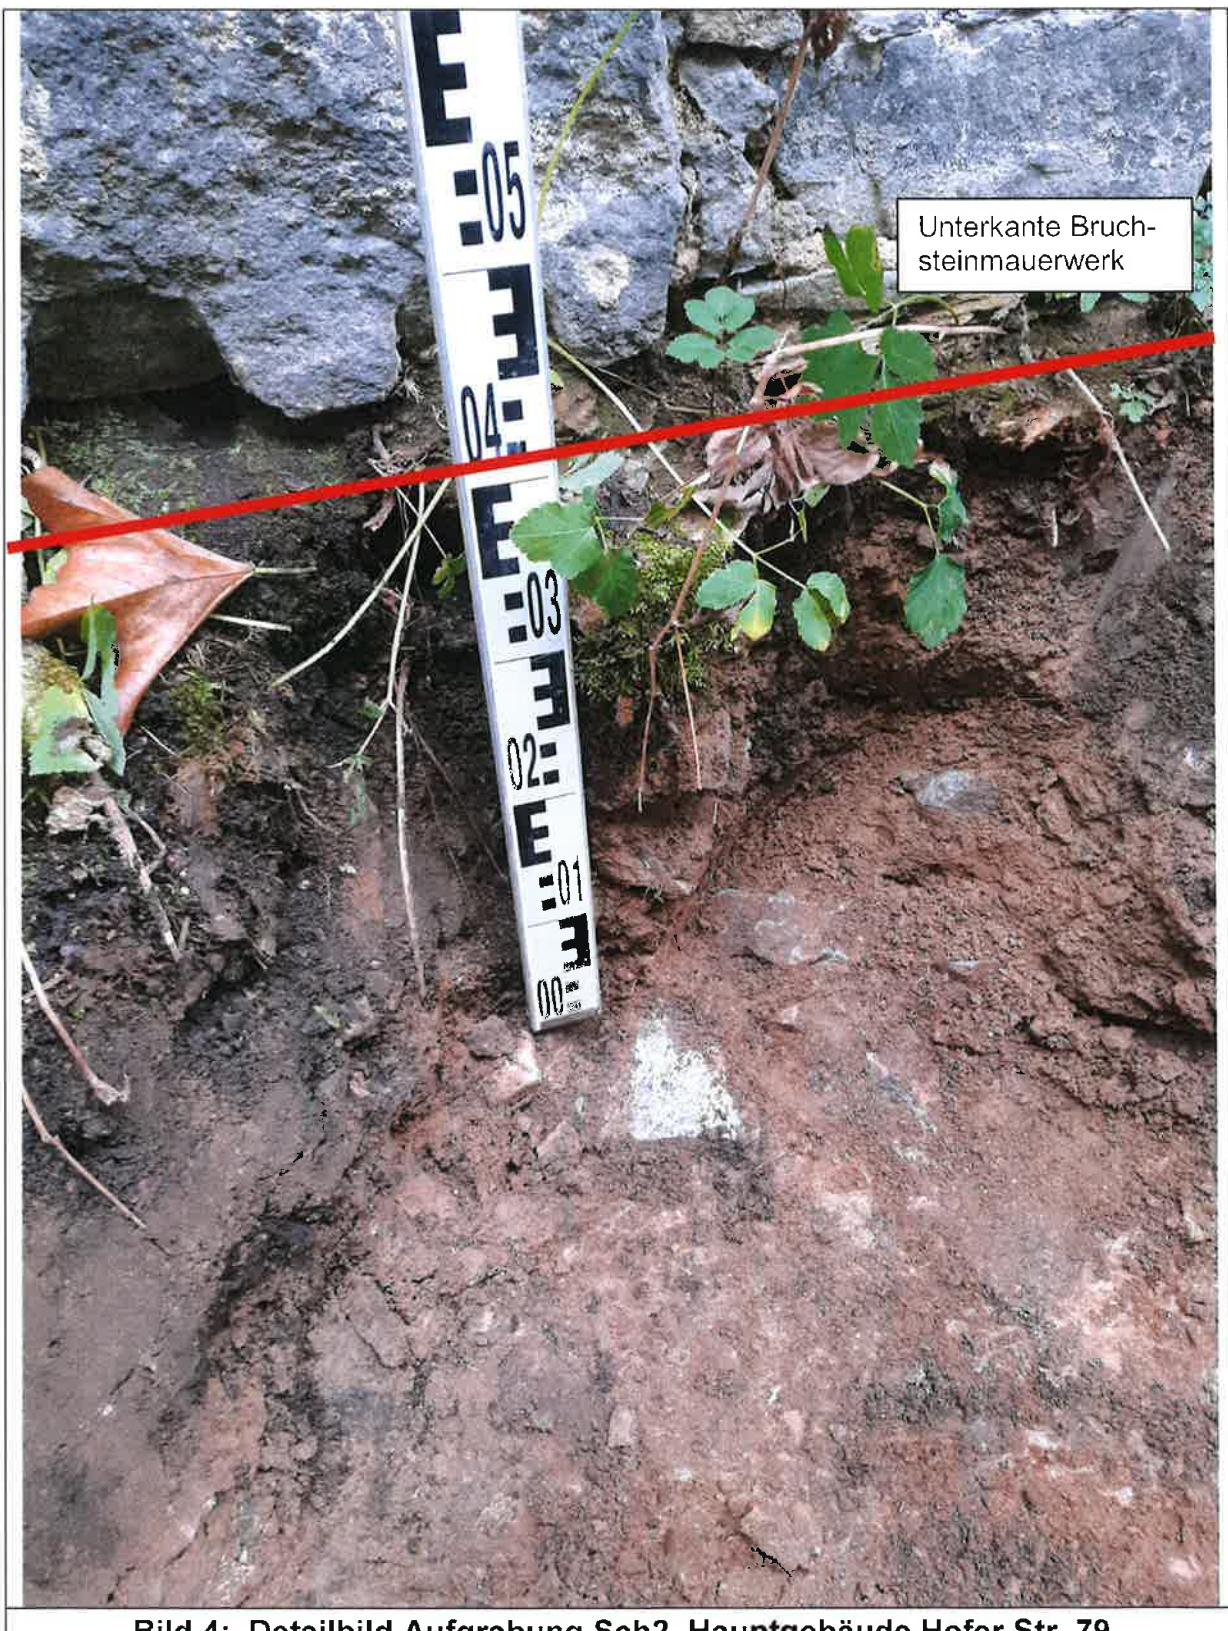
Bild 4: Detailbild Aufgrabung Sch2, Hauptgebäude Hofer Str. 79

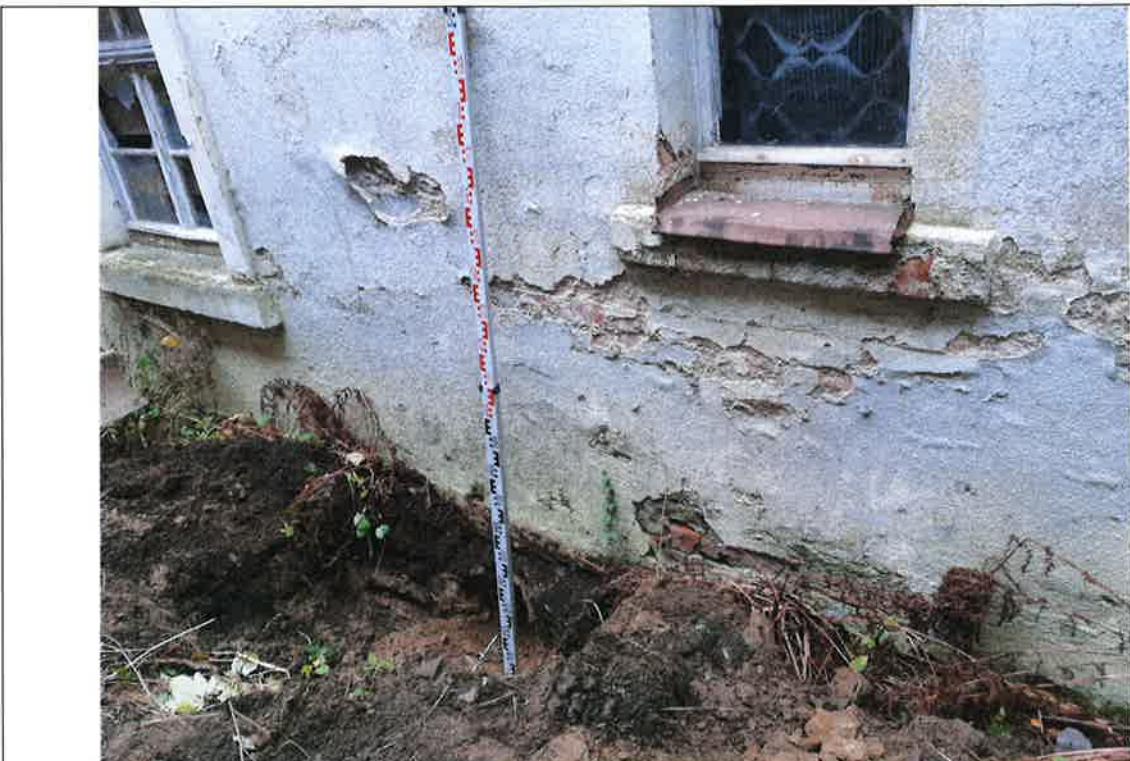
Die Gebäude Hofer St. 1/3 gründen offensichtlich auf den anstehenden Festgesteinen. Hierbei handelt es sich um die Bändergneise der Münchberger Gneismasse. Diese sind wechselnd stark verwittert. Mit der Aufgrabung Sch3 (Hofer Str. 3) konnte kein Fundament erkundet werden. Das Mauerwerk endet knapp unter der Geländeoberkante. Eine frostsichere Mindestgründungstiefe ist nicht gegeben.

Bild 5: Übersichtsbild Aufgrabung Sch3, Hauptgebäude Hofer Str. 3

Grundsätzlich ist aus Gründen der Frostsicherheit eine Mindestgründungstiefe von 1,30 m unter der Geländeoberfläche einzuhalten. Bei einer Gründung auf harten, massigen Gneisen kann diese nach Rücksprache auf maximal 60 cm reduziert werden

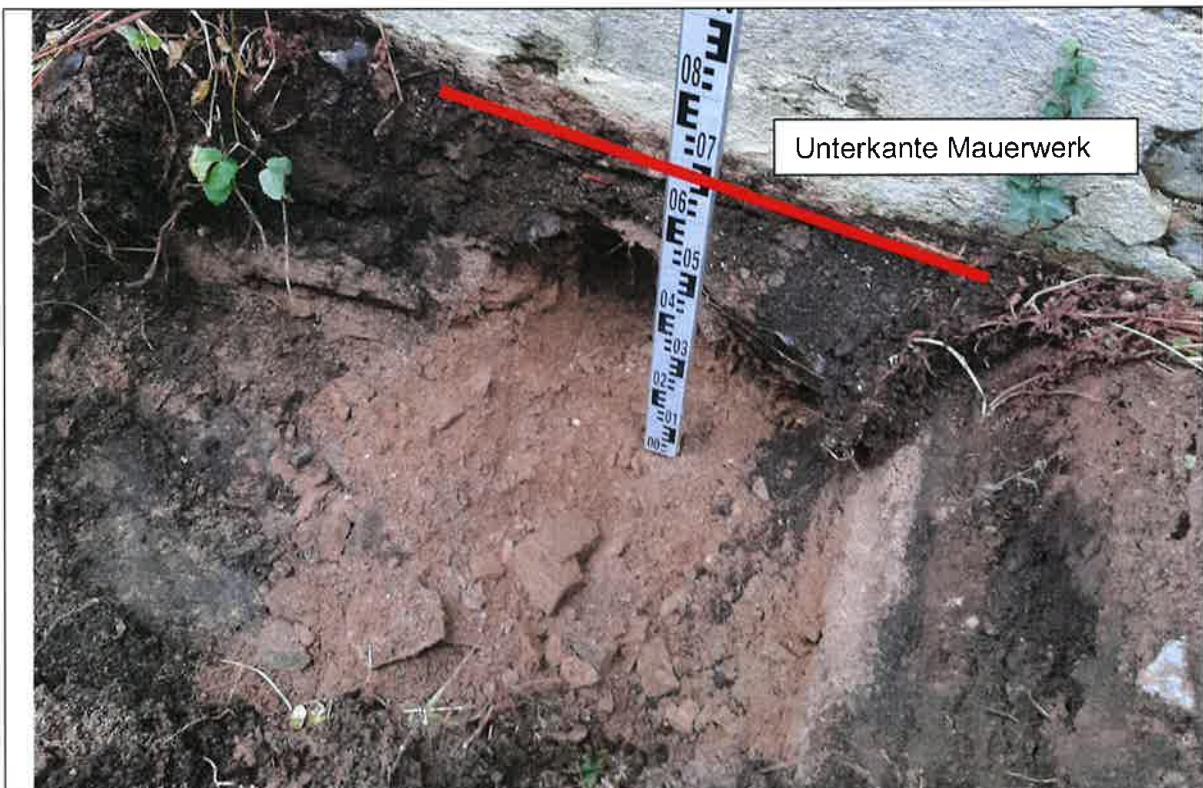
Bild 6: Detailbild Aufgrabung Sch3, Hauptgebäude Hofer Str. 3
